대형사고 사례집

2019. 12

산업재해예방
안전보건공단
중앙사고조사단

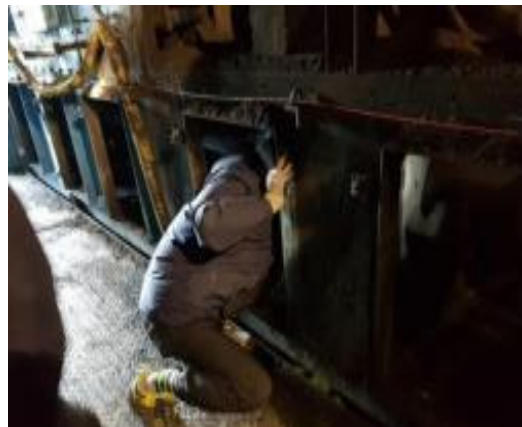
[그림 10. 사고발생 구간(Turnover)]

2018년 00월 00일 00시 소재 000(주)에서 석탄 운반 벨트컨베이어 순찰점검중 컨베이어 Return측 Tail부위 Turn-Over 구간에서 Idler에 끼여 사망

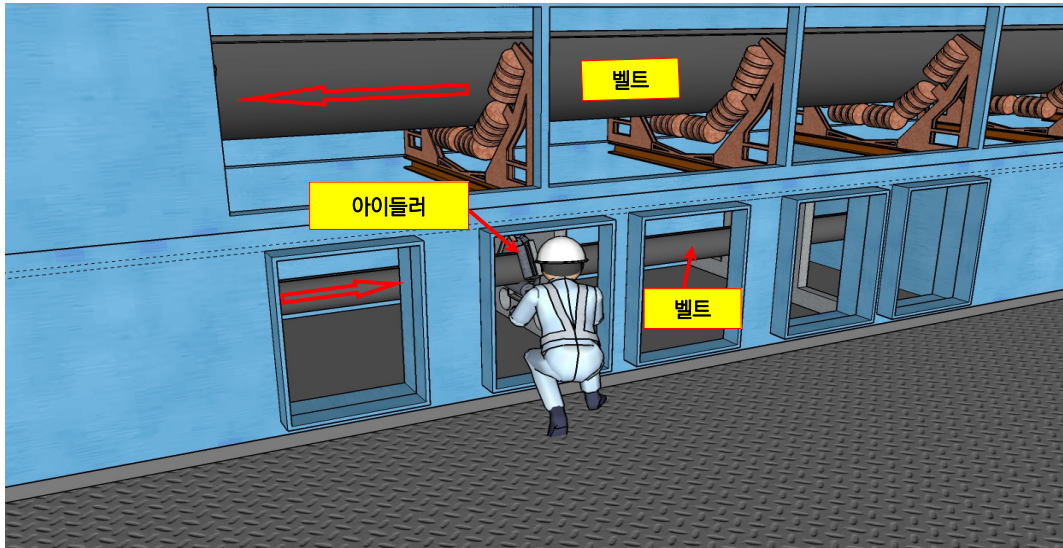
[그림 13. 턴오버(Turn Over) 장치 아이들러 점검방법(추정)]

2) 위험점에 대한 점검구 도어를 제거한 상태에서 설비 점검

- 공기부양식 컨베이어(ABC)는 위험점(물림점)에 근로자 접근 자체가 불가능하도록 밀폐형으로 설계·설치되어 안전한 설비이었으나, 설비 운영 중 설비 정비, 청소, 점검 등의 작업시 작업편의성을 사유로 점검구 덮개를 제거하여 위험점이 노출되었으며, 점검시 점검구 내부가 어두워 한 손에 후레쉬를 집어 든 상태로 상반신을 집어 넣거나 쭈그려 앉아 육안으로 점검하는 등 불안정한 자세로 점검함에 따라 위험점에 신체의 일부가 접촉하여 말려들어 감.

2) 위험점 근로자 접근방호조치

- 근로자가 접근 가능한 위험점(물림점)에는 방호울, 덮개 등 접근방호조치를 하여야 하며, 설비 운전중 점검이 필요하여 개구부(점검구)를 설치하는 경우 위험점에 접근할 수 없도록 개구부(점검구) 크기에 따른 안전거리 확보

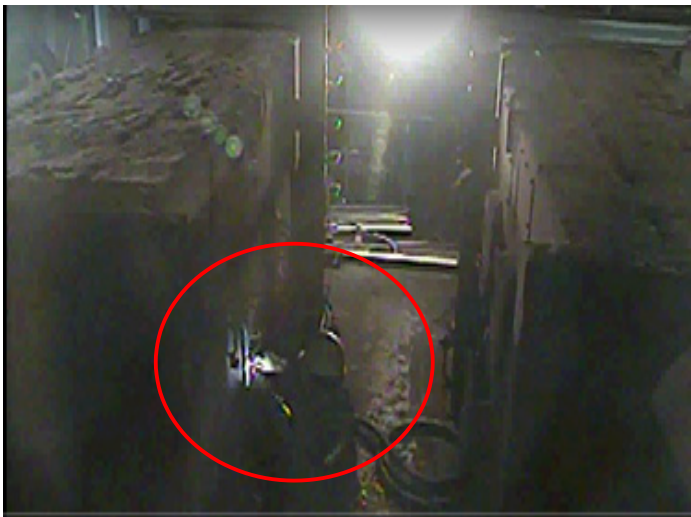
[그림 14. 설비점검시 손전등 사용(사고당일 CCTV)]

3) 순찰 점검구역에 대한 조도 미확보

- 주요 낙탄위치에 대하여 1일 6회 이상 일상점검을 실시하도록 되어 있으나, 적절한 조명이 확보되지 않아 한 손으로 손전등, 휴대폰 조명 등을 들고, 설비점검을 위해 상반신을 점검구 내부로 집어넣거나 들여다 보는 등 불안정한 행동을 유발함.

4) 상시 점검장소에 대한 적절한 조명 설치

- 근로자가 안전하게通行할 수 있도록 75Lux 이상의 적절한 조도를 확보하고, 특히 상시 점검장소는 육안점검이 가능하도록 150Lux 이상의 적절한 조도 확보

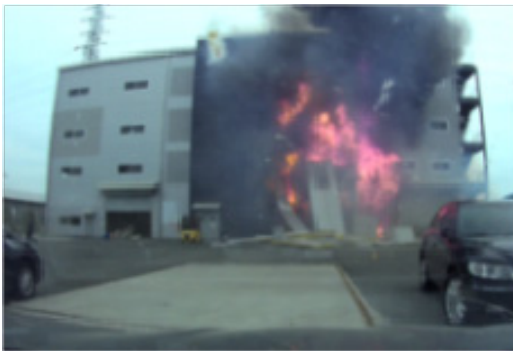
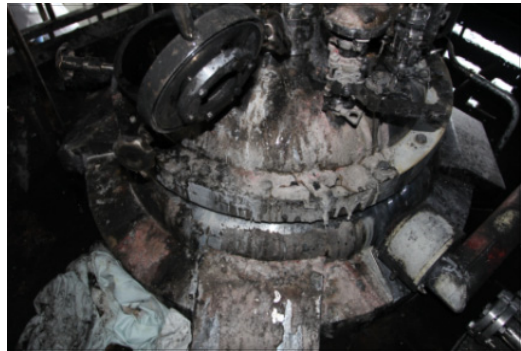
[그림 17. 사고 발생 건물 및 반응기]

2019년 00월 00일 00시 소재 (주)000에서 소듐알루미늄염* 합성중 화재·폭발이 발생하여 반응기 주변에 있던 근로자 3명이 사망하고, 1명이 부상을 입은 사고임.

- 반응동 건물 일부 소손 및 외벽 붕괴

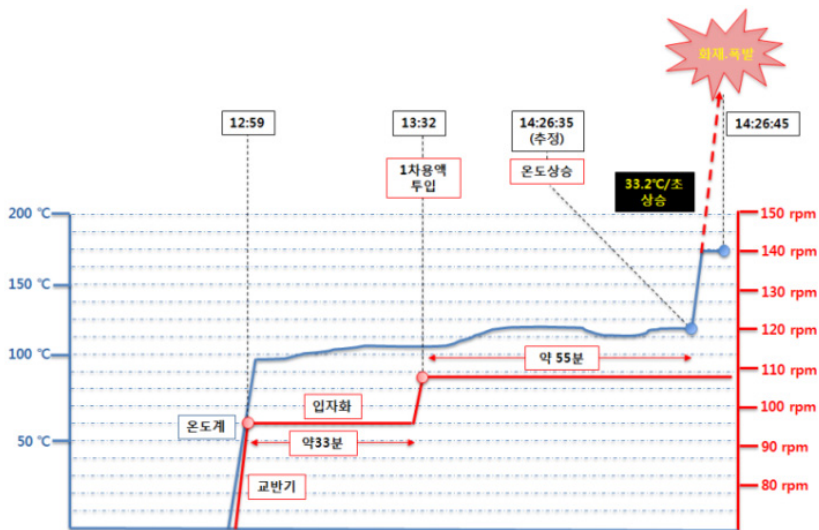
[그림 19. 반응기 온도 및 교반기 회전수 변화]

1) 과량의 촉매를 일시에 투입

- 과량의 촉매를 일시 투입하여 폭발반응에 따른 반응기의 급격한 온도상승 야기
- 실험실 단계에서 반응속도 개선을 위해 촉매 투입을 결정하였으나 발열반응에 대한 검토가 이루어지지 않아 냉각방법에 대한 절차가 마련되지 않음
- 촉매 투입량에 따른 반응속도 사전 검토 미흡으로 검증량 이상의 촉매를 투입

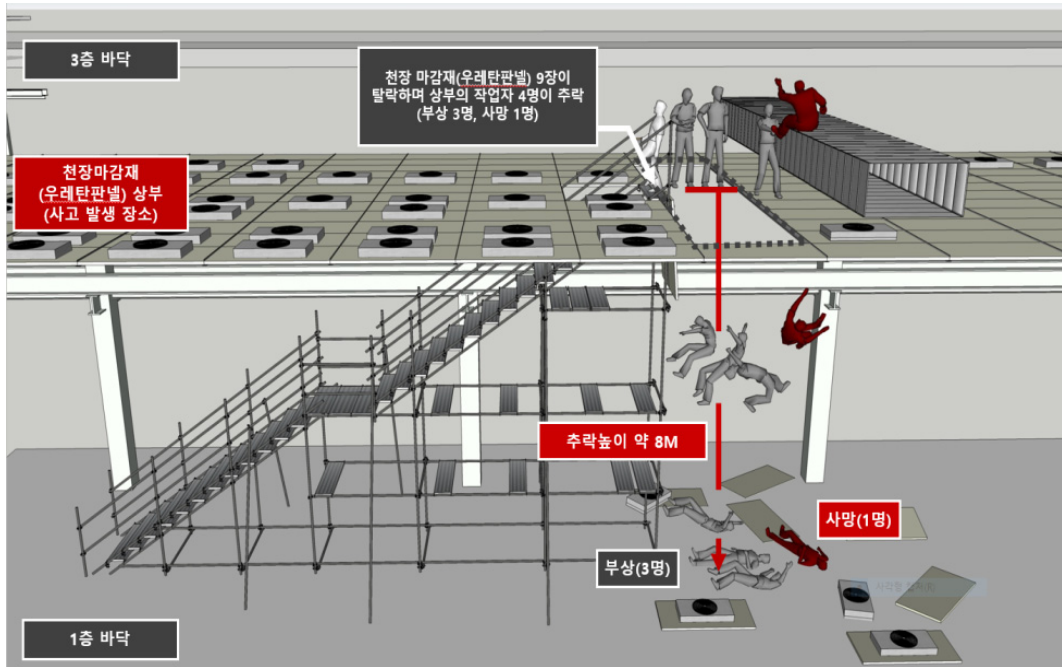
[그림 21. 사고 상황도]

2019년 00월 00일 00시 소재 (주)000에서 천장 마감용 패널이 붕괴되면서 패널을 들고 세트앵커볼트 풀림원인을 조사하던 노동자 4명이 8.35m 아래 콘크리트 바닥으로 추락하여 1명이 사망하고, 3명이 부상한 사고임.

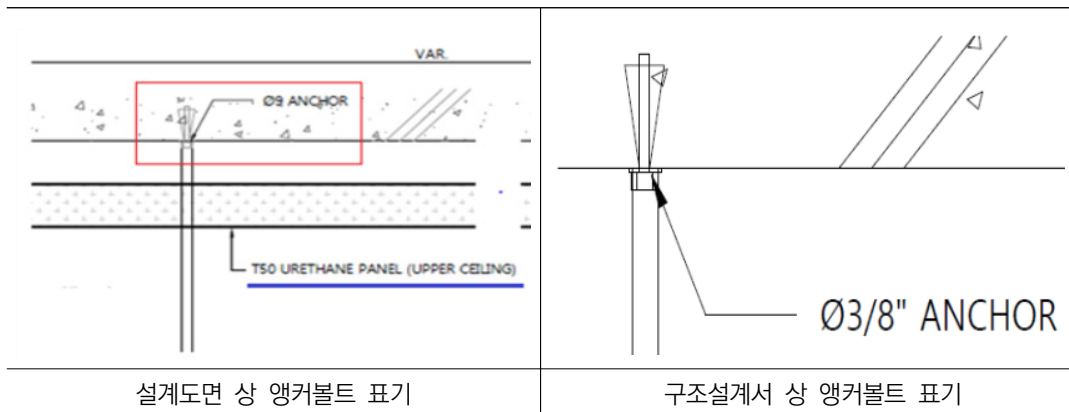
[그림 29. 설계도면과 구조설계서 상 앵커볼트 표기 불일치 예시]

- 현장에 적용한 앵커 종류*, 볼트 지름 및 길이, 슬리브 길이 등의 상세규격이 설계 도서에 명확하게 표기되지 않음으로서 설치 시 혼선 초래

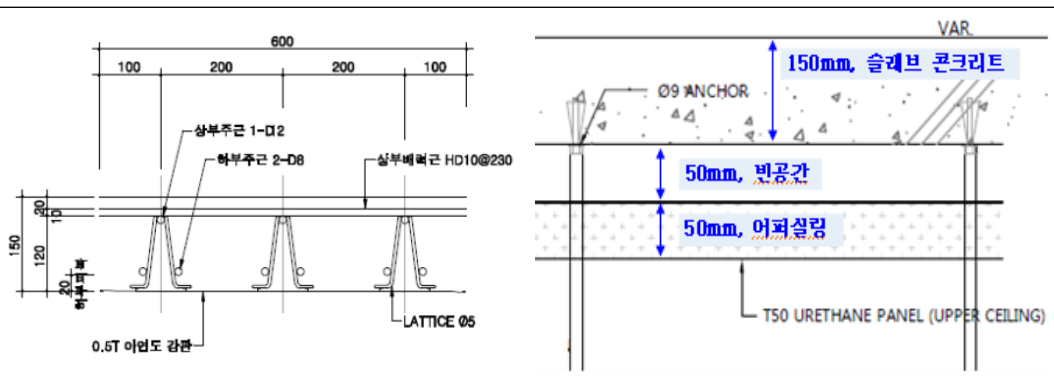
[그림 30. 데크 슬래브 철근 배근도]

- (유효 삽입깊이 부족) 설계도서에 명시된 앵커볼트 유효 삽입깊이 보다 짧게 천공하여 유효 삽입 깊이 및 설계 상 소요 부착강도를 확보하지 못함
 - (유효 삽입 깊이 부족 원인) 슬래브 아래쪽에 부착한 우레탄 판넬 등으로 세트앵커볼트의 정확한 천공 위치와 깊이 확인이 곤란한 상태에서 천공 중 슬래브 철근이 간섭 되는 경우 드릴이 걸려 콘크리트 피복두께 이상 천공 곤란

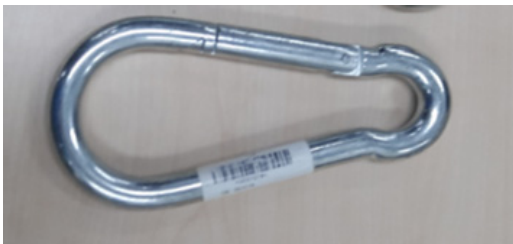
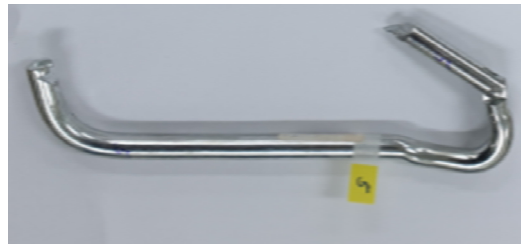
[그림 33. 카라비너]

○ 사고가 발생한 카라비너와 유사한 시중구매품 카라비너를 이용하여 매달기 하중시험 결과, 사고가 발생한 카라비너와 동일한 형상으로 벌어짐 발생

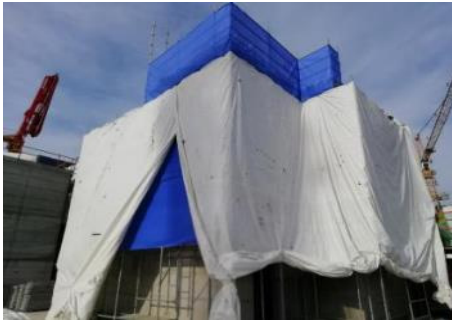
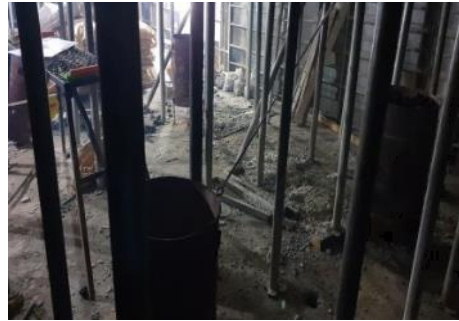
[그림 35. 현장 전경]

2019년 00월 00일 00건설 공동주택 신축공사 현장에서 콘크리트 타설 후 보온양생용으로 피워놓은 드럼 난로의 숯탄 보충작업을 하던 중 숯탄이 연소되며 발생한 일산화탄소에 중독·질식사하여 근로자 2명이 사망한 사고임.

〈옥탑 외부 보양천막 모습〉
- 사고 후 환기를 위해 일부 걷어냄

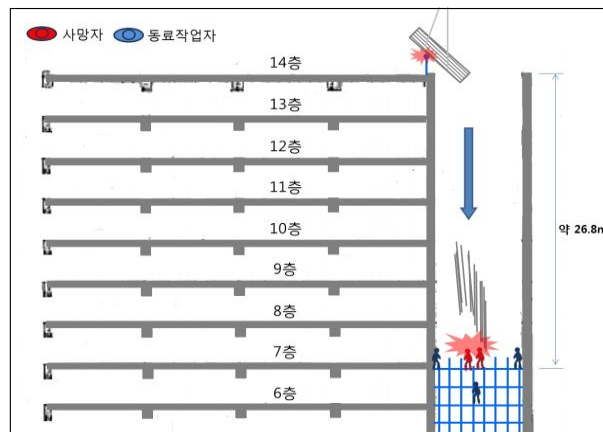
[그림 42. 재해상황도]

2019년 00월 00일 00시 소재 (주)0000 지식산업센터 신축공사 현장의 주차타워 내부 비계위에서 비계공 2명이 타워크레인으로 인양되는 비계재료(강관, 클램프 등)를 받기위해 신호 및 대기하던 중 주차타워 개구부 단부에 설치된 안전난간에 인양하물이 걸려 기울어 지면서, 강관파이프 등 비계재료가 이탈되어 약 26.8m 아래에 있던 비계공 2명이 떨어 지는 비계재료에 맞거나 피하던 중 지하층 바닥으로 추락·사망한 재해임.

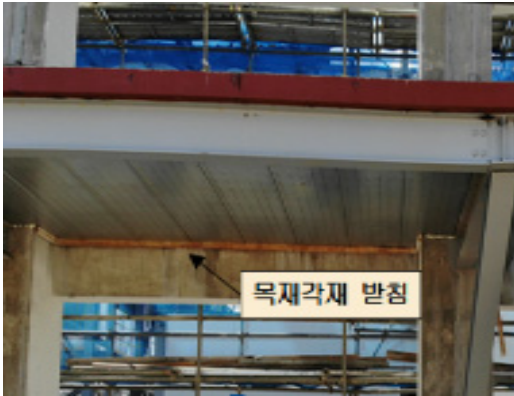
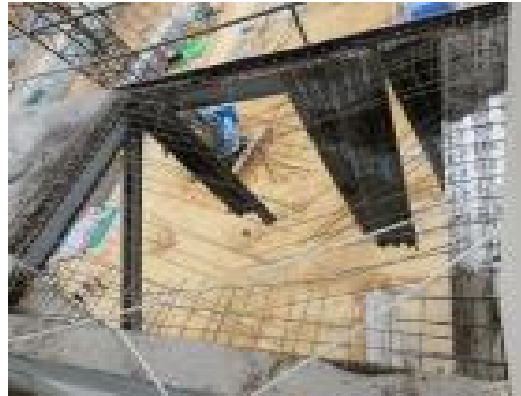
[그림 51. 붕괴된 데크플레이트 및 데크플레이트 받침 설치 모습]

2019년 00월 00일 00시 소재 ○○건설(주) 환경에너지 시설공사 현장에서 작업자 6명이 자원회수 시설동 크레인 조정실 바닥슬래브 콘크리트 타설 작업을 진행하던 중 데크플레이트를 지지하고 있던 목재각재 받침이 슬래브 자중 및 작업하중을 견디지 못하고 철근콘크리트 보 측면에서 이탈되면서 바닥슬래브가 붕괴되어 콘크리트공 3명이 약 24.0m아래 지상으로 떨어져 사망한 사고임.

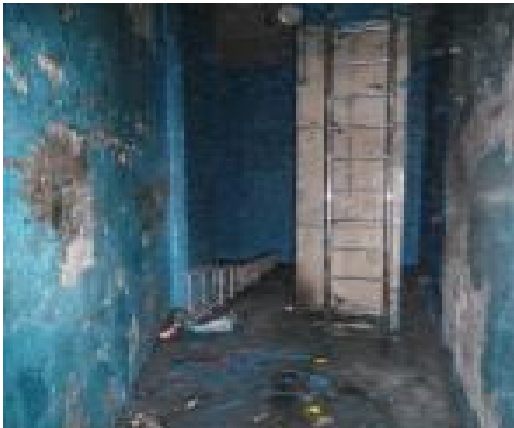
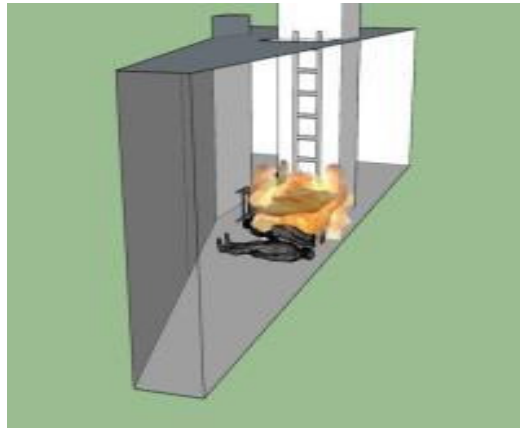
[그림 55. 화재발생 소화저수조 내부 및 사고발생 상황도]

2019년 00월 00일 00시 소재 (주)000 신축공사 현장에서 방수공사 협력업체 소속 작업자 2명이 지하 2층 소화저수조 내부 방수공사 보수작업 중 화재가 발생하여 화상으로 사망한 사고임.

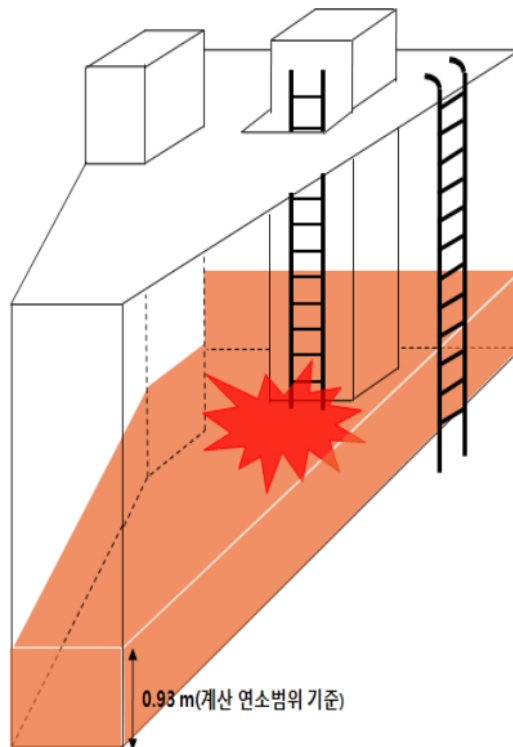
[그림 58. 연소분위기 형성 범위]

- 희석제의 성분분석결과를 토대로 희석제의 연소하한값을 계산하면 1.0%이며, 방수제를 벽면에 바르는 과정에 희석제 0.5kg이 전부 기화되었다고 가정하면, 기화된 양은 0.12m³임
 - 희석제의 인화하한값이 1.0% 기준으로 연소분위기가 형성된 공간은 약 12m³임
 - 저수조 바닥면적이 12.84m² 이므로 공기보다 무거운 희석제 증기가 바닥면에서부터 연소분위기가 형성되었다고 가정하면, 바닥면으로부터 0.93m 까지 연소범위 내에 있게 됨.
