# 사고사망 다발 위험기계 사고원인 심층분석 (재해조사 의견서 중심)

안전보건공단

산업안전보건연구원

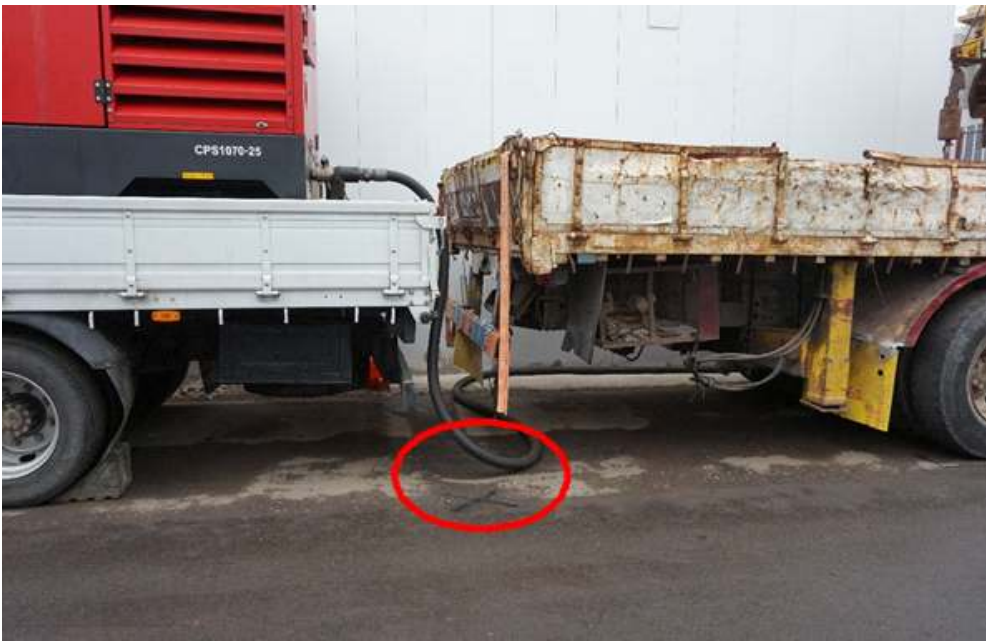
[그림 3] 재해 상황

주차해 놓은 트럭 후면에 있던 재해자가 현장진입로를 확보하려고 후진 중이던 카고 크레인과 트럭 후면 사이에 끼임

대분류	중분류	내용
공통	발생일자	2017-2-8
	발생형태	끼임
	발생형태 상세	수평 이동부와 고정부 사이 끼임
	발생요약	후진 중인 카고 크레인과 트럭 후면 사이에 끼임
재해 정보	사고원인	제작결함, 사용훼손, 성능저하, 기타
	사고원인 근거	위험구역에 위치
재해자 정보	사고 시 작업유형	일상작업
	작업유형 상세	준비
	재해 시 위치	이동식크레인(트럭탑재형) 후면
크레인 정보	사고 시 작업유형	일상작업
	작업유형 상세	후진
	크레인 종류	이동식크레인(트럭탑재형)
	정격하중(톤)	-
	조작방법	-
	사고발생 구조부	이동식크레인(트럭탑재형) 후면
재해 시 작업 형태	혼재작업 여부	혼재작업
	혼재작업 상세	운전자(개인사업자), 재해자(협력업체)
관리	검사 등	-
	작업계획	중량물 취급 작업계획서 미 작성
관련 법령 등	기준에 관한 규칙	(제38조) 중량물 취급 작업계획서 작성 및 작업 지휘
	판단 근거	중량물 취급 작업계획서 미작성 및 작업지휘자 미지정

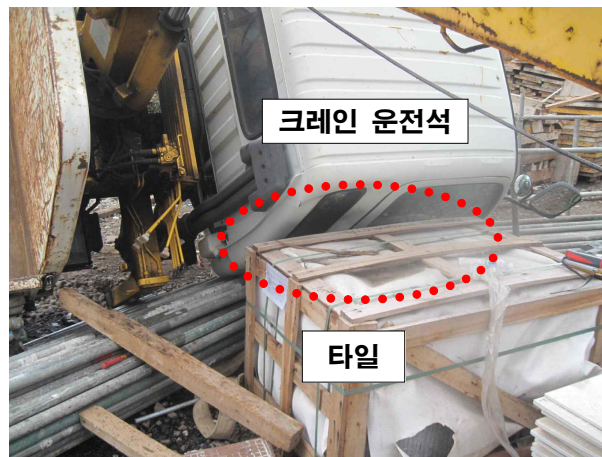
[그림 4] 재해 발생 상황

비계용 강관파이프를 카고 크레인을 이용하여 인양하던 중 차량우측(자재 인양 방향)의 아웃트리거 하부의 지반이 침하되어 전도되는 차량과 인접하여 적재된 자재(타일)사이에 재해자가 끼임

대분류	중분류	내용
공통	발생일자	2017-12-11
	발생형태	끼임
	발생형태 상세	전도 차량과 고정부 사이 끼임
	발생요약	차량 조수석에서 조작 중 전도되는 차량과 적재물 사이 끼임
재해 정보	사고원인	제작결함, 사용훼손, 성능저하, 기타
	사고원인 근거	위험구역에서 위치
재해자 정보	사고 시 작업유형	일상작업
	작업유형 상세	조작
	재해 시 위치	이동식크레인(트럭탑재형) 조수석 옆
크레인 정보	사고 시 작업유형	일상작업
	작업유형 상세	인양
	크레인 종류	이동식크레인(트럭탑재형)
	정격하중(톤)	3.5
	조작방법	조수석 레버 조작
	사고발생 구조부	이동식크레인(트럭탑재형) 조수석 옆
재해 시 작업 형태	혼재작업 여부	-
	혼재작업 상세	-
관리	검사 등	-
	작업계획	중량물 취급 작업계획서 미 작성
관련 법령 등	기준에 관한 규칙	(제38조) 중량물 취급 작업계획서 작성 및 작업 지휘
	판단 근거	중량물 취급 작업계획서 미작성 및 작업지휘자 미지정

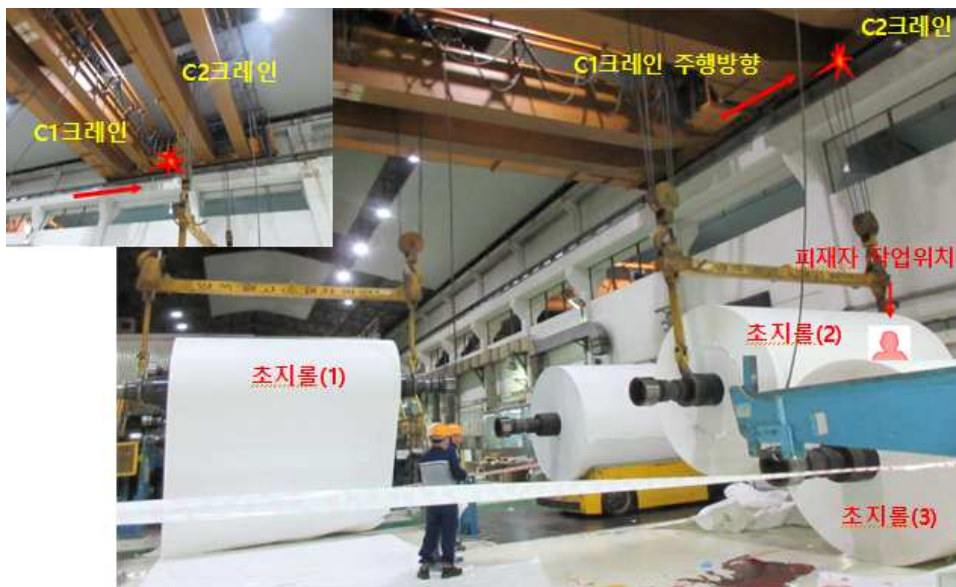
[그림 6] 재해 발생 상황

동료가 타 크레인을 이용하여 지절<sup>4)</sup>현상이 발생되어 분리한 초지롤을 이동시키는 과정에서 병렬로 설치되어 있던 크레인이 충돌하면서 재해자의 머리가 초지롤 사이에 끼임

대분류	중분류	내용
공통	발생일자	2018-4-20
	발생형태	끼임
	발생형태 상세	매달린 화물과 고정부 사이 끼임
	발생요약	크레인 간 충돌로 흔들리는 화물과 적재물 사이 끼임
재해 정보	사고원인	<b>제작결함</b> , 사용훼손, 성능저하, 기타
	사고원인 상세	크레인 간 충돌방지장치 미설치*
재해자 정보	사고 시 작업유형	일상작업
	작업유형 상세	준비
	재해 시 위치	생산품 출고 장소
크레인 정보	사고 시 작업유형	일상작업
	작업유형 상세	인양
	크레인 종류	천장주행크레인
	정격하중(톤)	60
	조작방법	팬던트 스위치
	사고발생 구조부	줄걸이 부(화물)
재해 시 작업 형태	혼재작업 여부	-
	혼재작업 상세	-
관리	검사 등	안전검사 합격
	작업계획	중량물 취급 작업계획서 미 준수
관련 법령 등	기준에 관한 규칙	(제38조) 중량물 취급 작업계획서 작성 및 작업 지휘
	판단 근거	중량물 취급 작업계획서 미준수

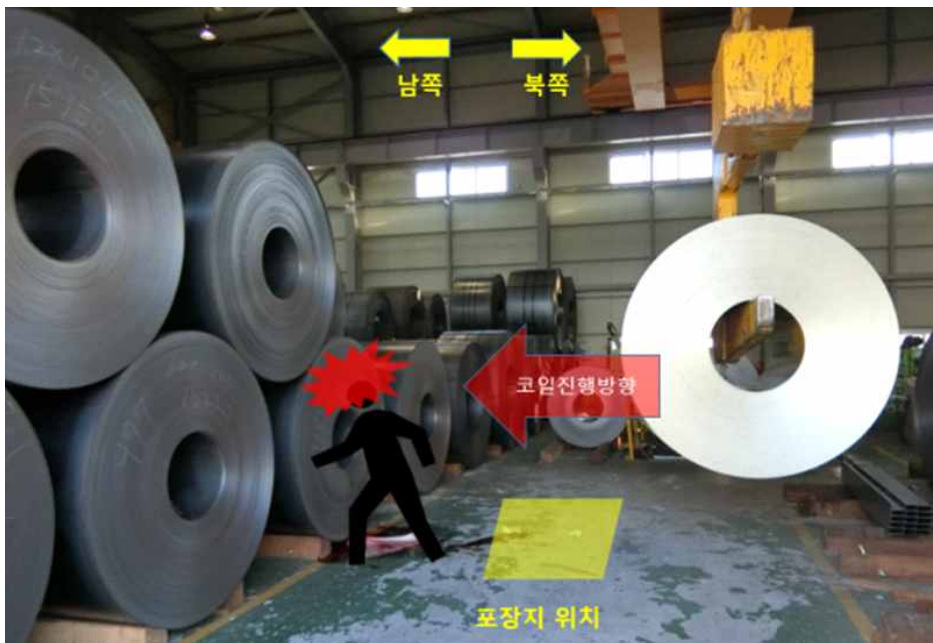
[그림 11] 재해 발생 상황도

스틸 코일 포장을 제거하는 작업을 하던 중 동료 작업자가 천장주행크레인을 조작하여 크레인에 인양된 코일과 바닥에 적재되어 있던 코일 사이에 피재자의 머리가 끼임

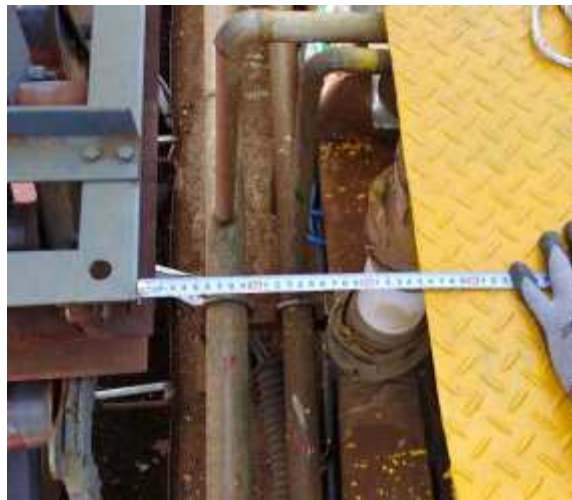
[그림 14-2] 롤러가이드와 덮개 사이  
간격(25cm)

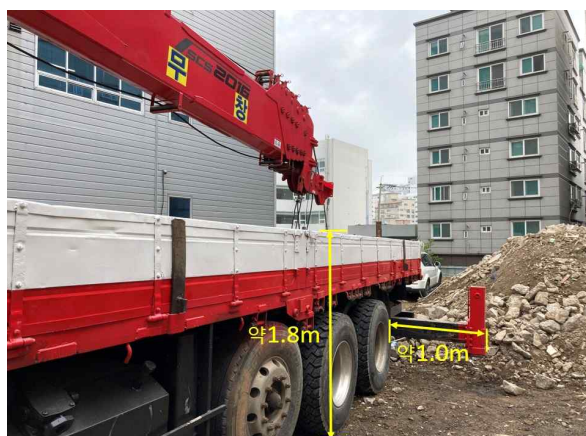
[그림 15-2] 후방 아웃트리거

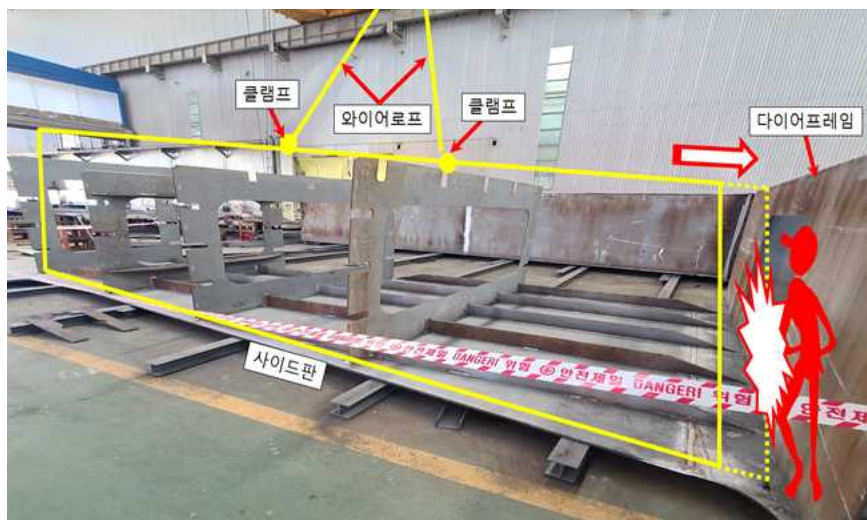
[그림 21] 재해 발생 상황

철판 부재 사이에서 천장주행크레인을 조작하여 위치 조정 작업 중, 이동하는 철판 부재와 고정된 부재 사이에 끼임

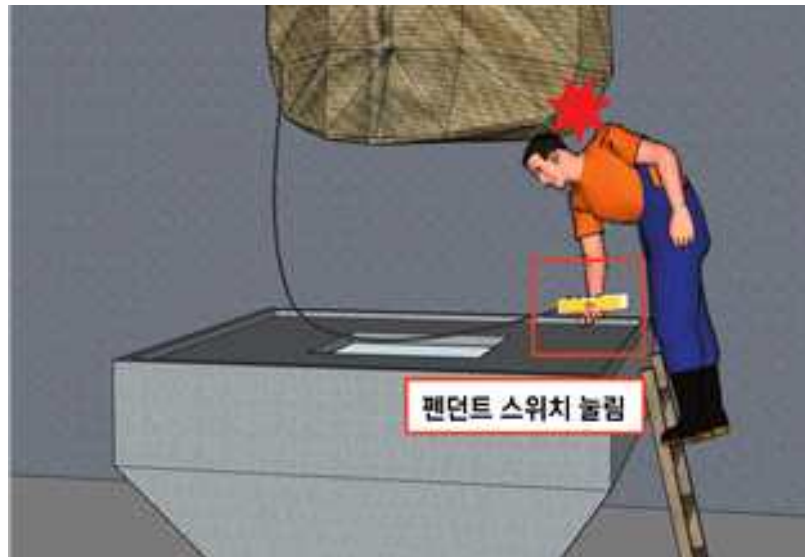
[그림 25] 재해 발생 상황

원료투입 호퍼에 부착된 사다리 위에서 원료를 투입하던 중 팬던트 스위치 오조작(추정)으로 인해 원료 포대(톤백)를 들고 있던 크레인이 하강하면서 원료 포대와 호퍼 사이에 끼어 사망

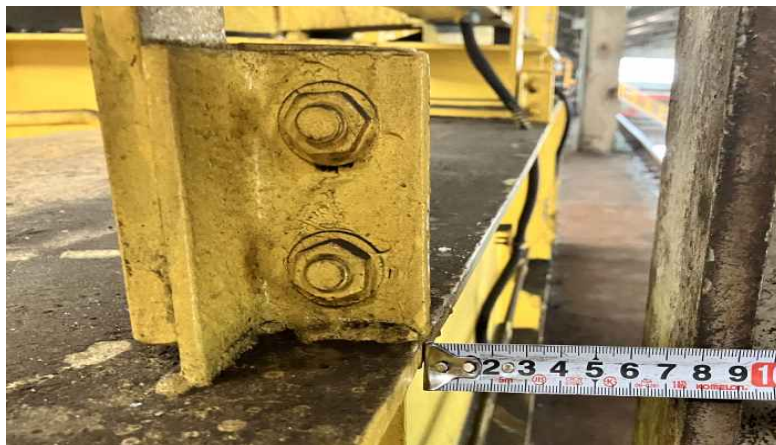
[그림 27-2] 새들과 기둥 사이 간격(8cm)

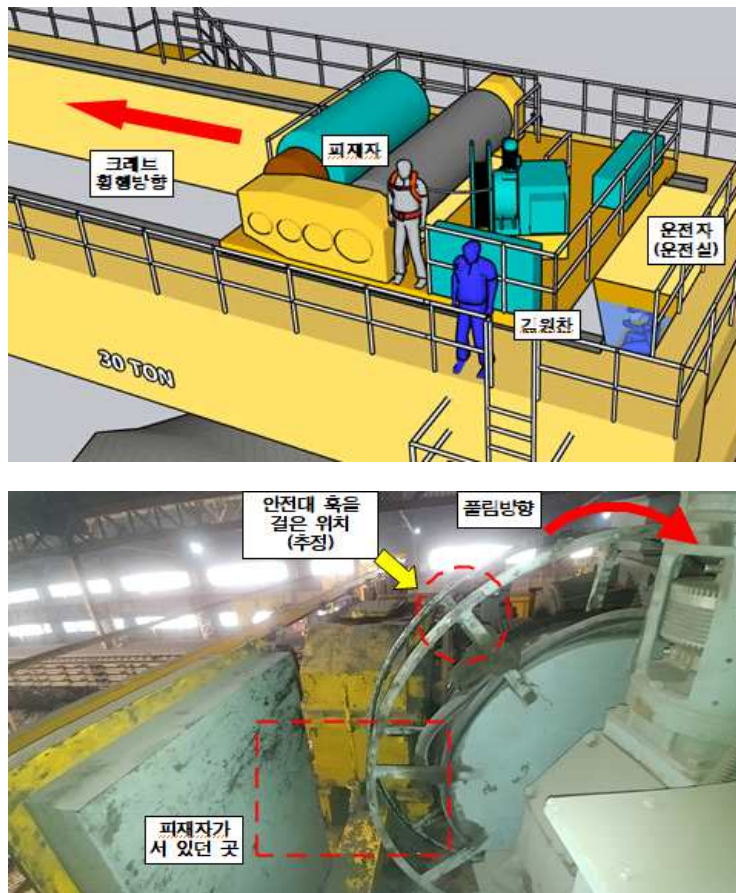
[그림 28] 재해 발생 상황

천장주행크레인의 크래브(Crab) 내 리프팅 마그넷 전선 릴의 릴 가이드에 안전대 혹은 걸고 있던 피해자가 천장주행크레인의 마그넷이 하강함에 따라 안전대 휨줄이 전선 릴에 감기면서 안전대에 가슴이 눌러 사망

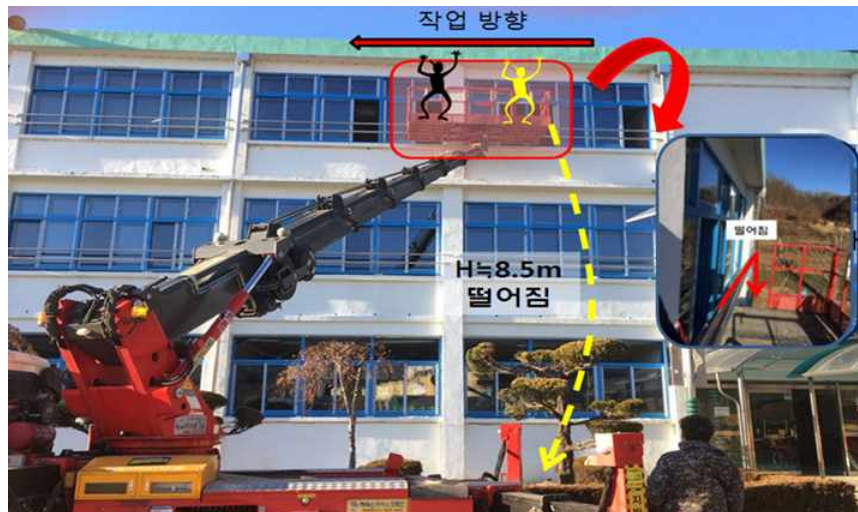
[그림 1] 재해발생 상황

고소작업차량(고소작업대 또는 스카이, 2.5톤)에 탑승하여 실리콘 코킹 작업을 위한 마스킹 테이프를 붙이던 중 안전난간 미설치 구간(약 40cm)으로 떨어져(H ≍ 8.5m) 사망

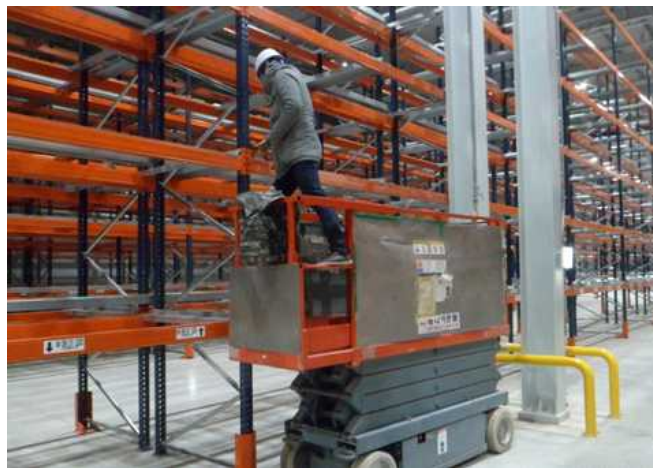
[그림 2] 재해발생 상황

고소작업대에 탑승하여 안전난간대를 밟고 팔레트 랙의 서포트를 고정하는 작업 중, 몸의 중심을 잃고 작업대 내부로 떨어져 조작박스에 안면부를 맞아 사망

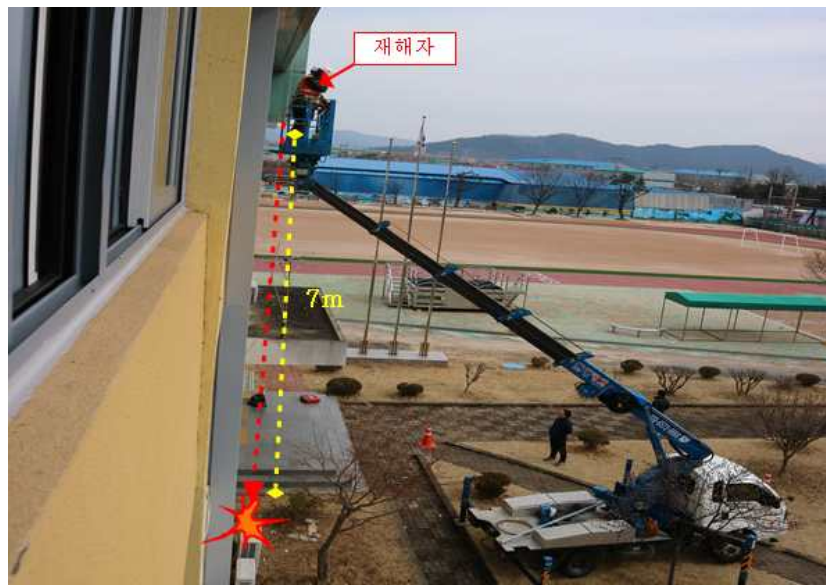
[그림 3] 재해발생 상황

차량탑재형 고소작업대의 작업대에 탑승하여 외부창문 고정철물 설치작업 중 작업대와 건물사이 개구부에서 약 7m 아래 지상바닥으로 떨어져 사망

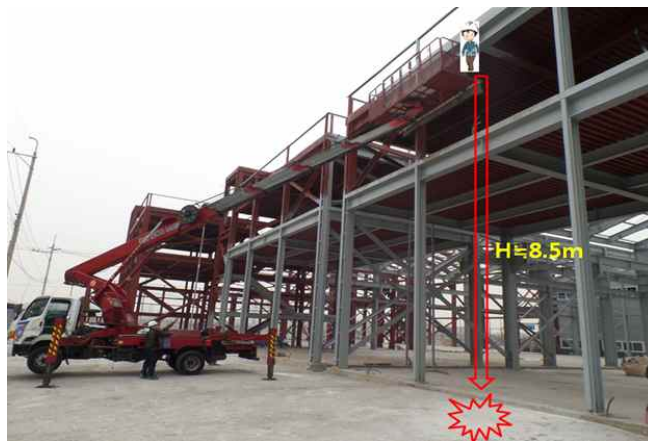
[그림 4] 재해발생 상황

차량탑재형 고소작업대 작업대에 탑승하여 지상2층 철골구조물 도장작업 중, 몸의 중심을 잃고 바닥(H≈8.5m)으로 떨어져 사망

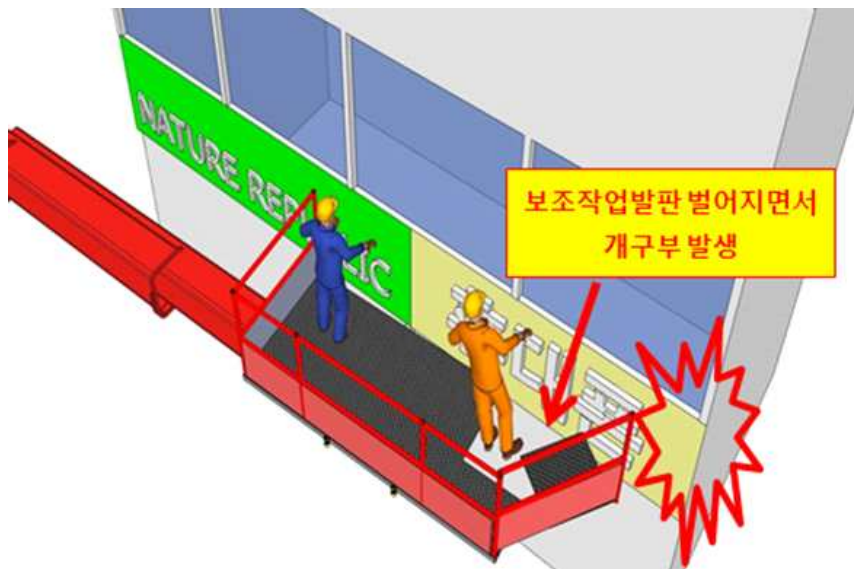
[그림 5] 재해발생 상황

차량탑재형 고소작업대 작업대에 탑승하여 작업 중 작업대 보조 작업발판 하부 경첩이 파손되어 작업발판이 벌어지면서 몸의 균형을 잃고 바닥으로 떨어짐(H≒3.6m)

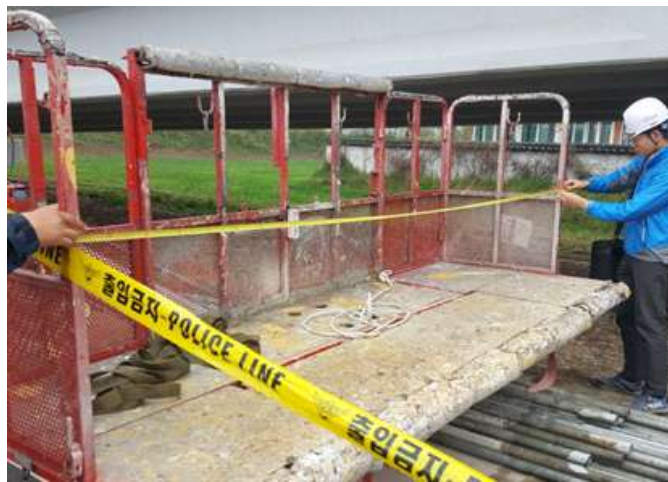
[그림 6] 재해발생 상황

차량탑재형 고소작업대 붐을 선회하는 과정에서 작업대가 빠르게 움직이며 흔들려 전면부 안전난간 해체부위에서 바닥으로 떨어짐(H≒2.0m)

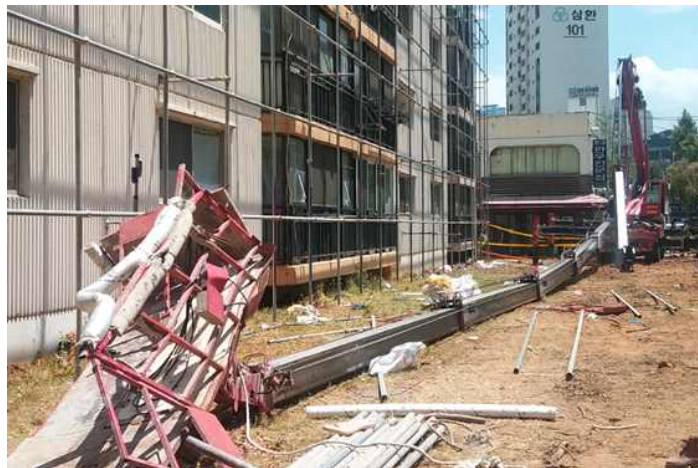
[그림 7] 재해발생 상황

차량탑재형 고소작업대에 탑승하여 아파트 주위에 가림막 설치를 위한 비계를 설치하던 중, 고소작업대 붐이 꺾이면서 추락(H≈27m)

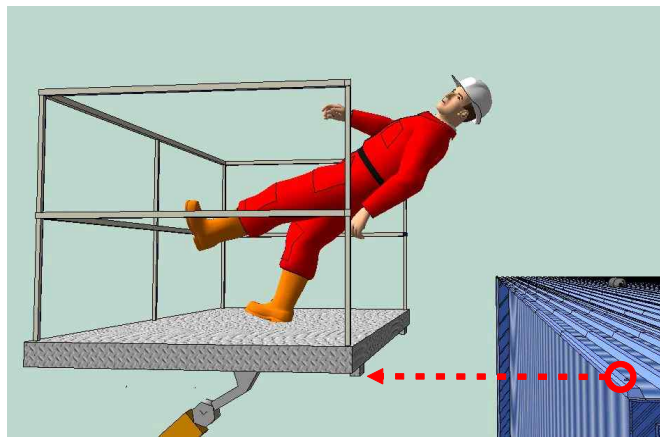
[그림 10] 재해발생 상황

차량탑재형 고소작업대의 작업대에 탑승하여 지상으로 이동하려 하였으나 작업대 붐이 하강하던 순간 작업대와 건물사이 개구부로 넘어지면서 바닥으로 떨어짐(H≒32m)

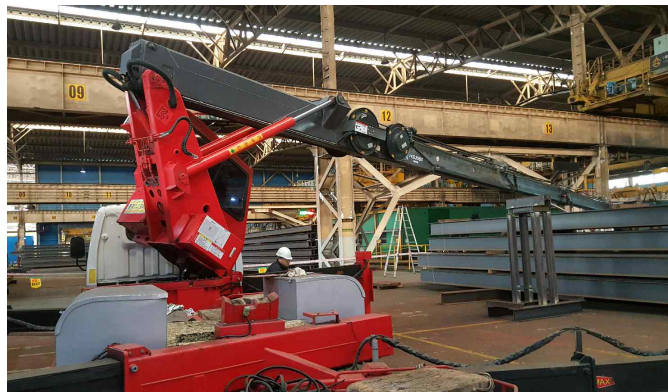
[그림 12] 재해발생 상황

고소작업대의 작업대에 근로자 2명이 탑승하여 천장 LED등 교체공사를 진행하던 중 턴테이블 고정볼트 파단으로 붐대가 낙하하면서, 탑승한 근로자 2명이 약 10.5m 바닥으로 떨어져 1명이 사망하고 1명이 부상

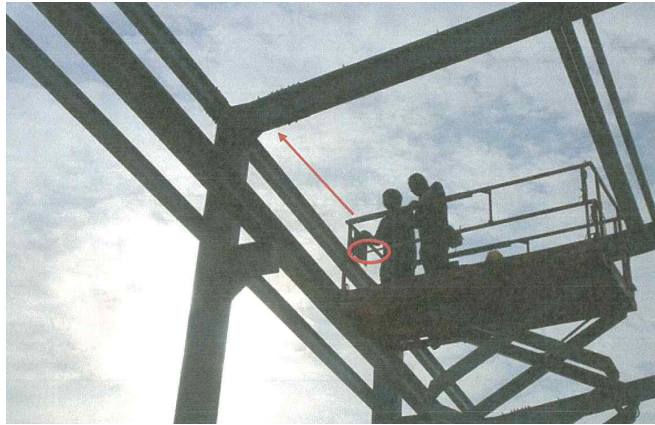
[그림 16] 재해발생 상황

철골 상부의 잔여 자재 회수를 위하여 고소작업대(시저형) 중간 난간대에 올라서서 작업 중, 약 8.0m 아래 콘크리트 바닥으로 추락

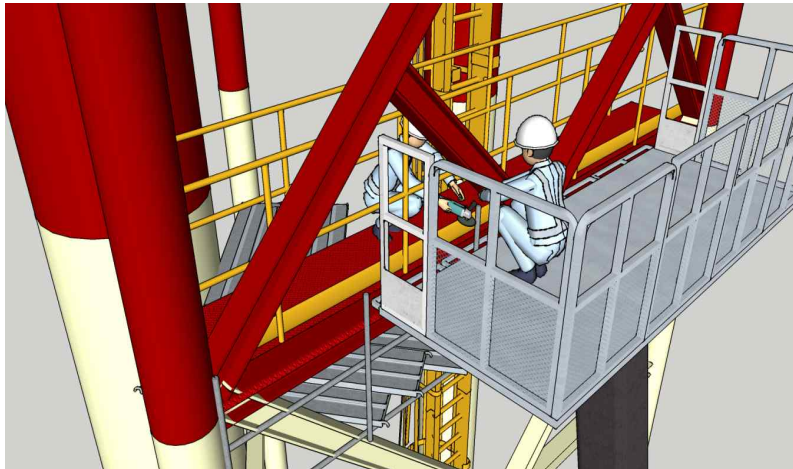
[그림 18] 재해발생 상황

차량탑재형 고소작업대(차량탑재형)를 하강 하려던 중 작업대 가드가 Main Stack의 수직 비계파이프에 걸려 동료가 핸드그라인더로 비계파이프를 절단하는 순간 작업대가 출렁이면서 작업대에 있던 피해자가 약 35m 바닥으로 추락

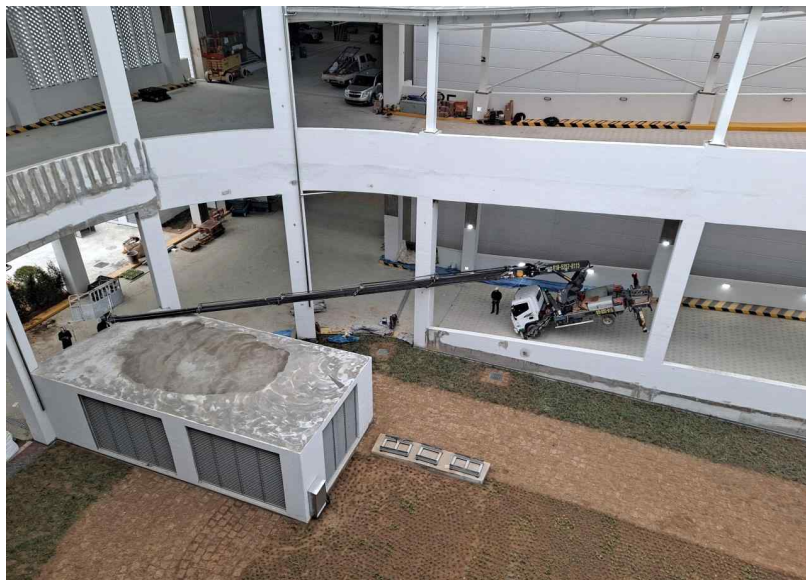
[그림 22] 재해발생 상황

외벽 도장작업을 위해 고소작업대(차량탑재형)에 탑승하여 붐을 작업위치로 작업반경을 초과하여 인출하던 중 차체가 앞으로 전도되면서 약 7m 아래 콘크리트 바닥으로 떨어져 사망
