대형사고 사례집

2019. 12

산업재해예방
안전보건공단
중앙사고조사단

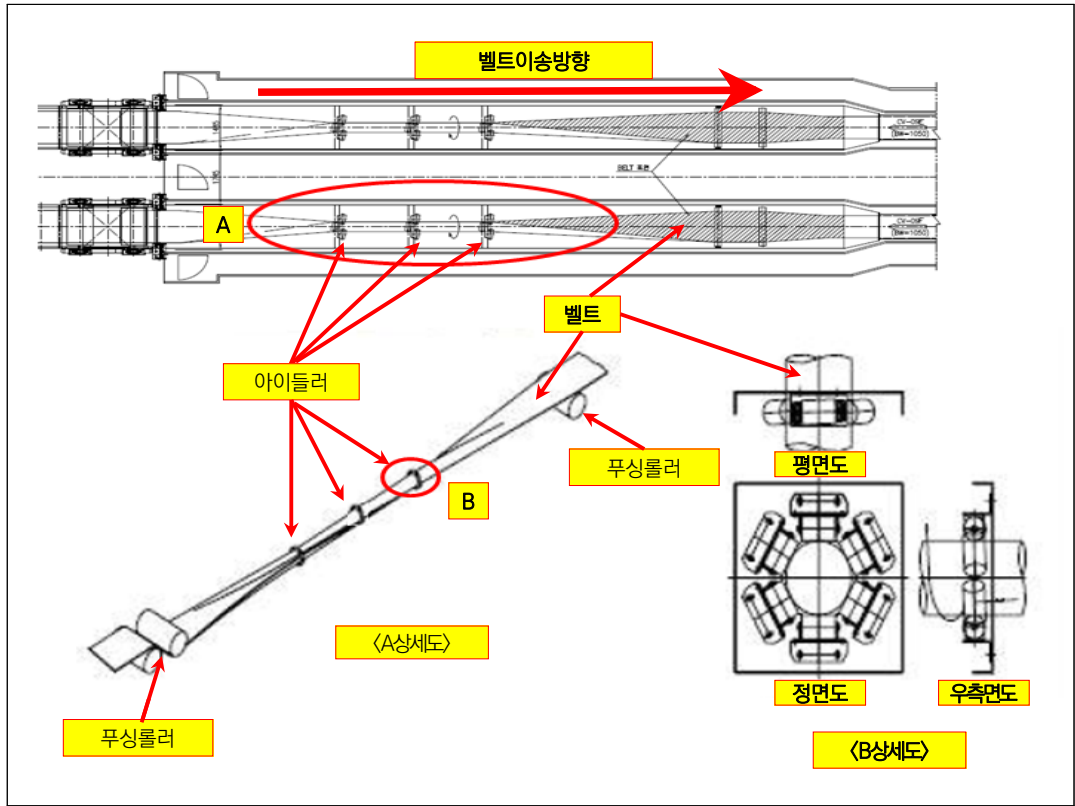
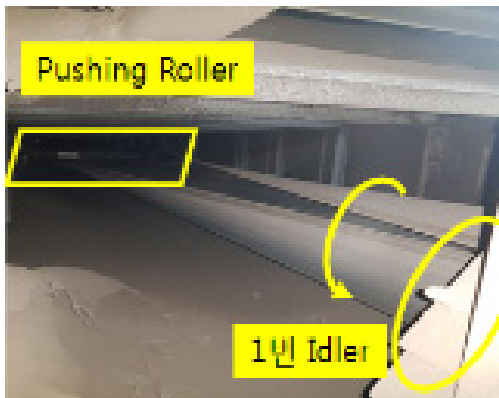
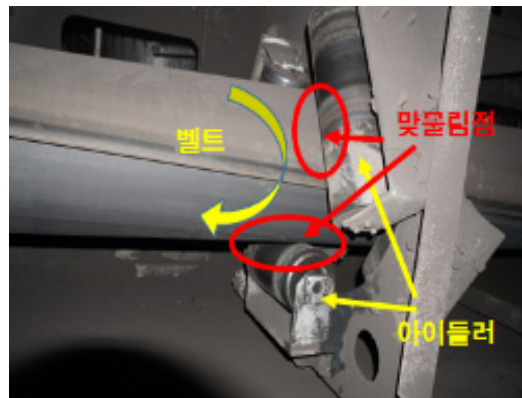
[그림 12. 턴오버(Turn Over) 장치]

- 컨베이어 벨트 상·하면을 뒤집어 주는 턴오버(Turn-Over) 장치는 석탄을 운반한 뒤 리턴되는 벨트의 상·하면을 바꾸는 장치로서 석탄운반 시 벨트 표면에 묻어 있는 이물질이나 잔류물 등이 컨베이어 하부로 떨어지지 않도록 하기 위해 설치됨.
- (동작원리) 턴오버 구간 양쪽 끝단에 푸싱롤러(Pushing Roller)가 설치되어 있으며, 벨트를 한번 꼬아서 Pushing Roller가 서로 잡아 준 상태에서 3set(Idler 6개/1Set)의 아이들러를 통과하면서 벨트가 둥글게 말리면서 상·하면 방향이 전환됨.

<양 끝에 Pushing Roller가 벨트를 꼬아 잡음>

<벨트가 아이들러(idler)를 통과하면서 등글게 말리면서 상하면이 뒤집어 짐>

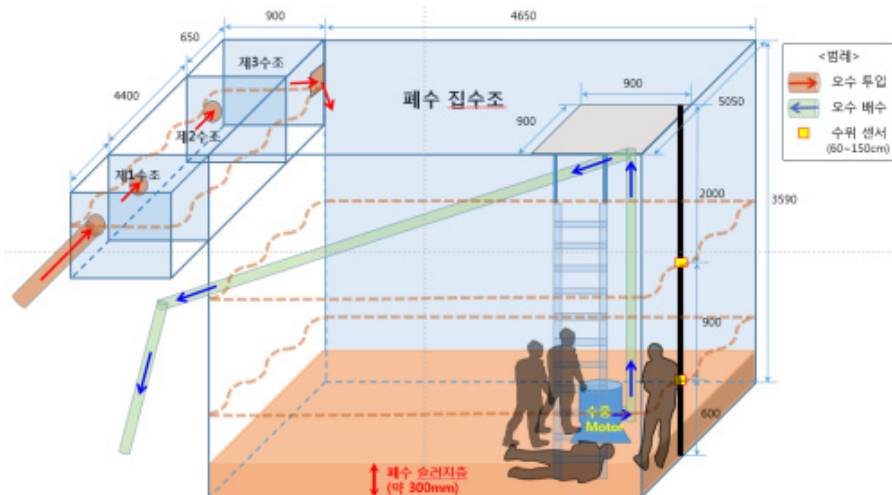
[그림 20. 재해발생 장소]

- 폐수 집수조 : 육면체 콘크리트 구조물(L4.7m×W5.0m×H3.6m)
- 수위레벨게이지가 부착되어 일정 수위가 되면 수중모터가 자동 작동

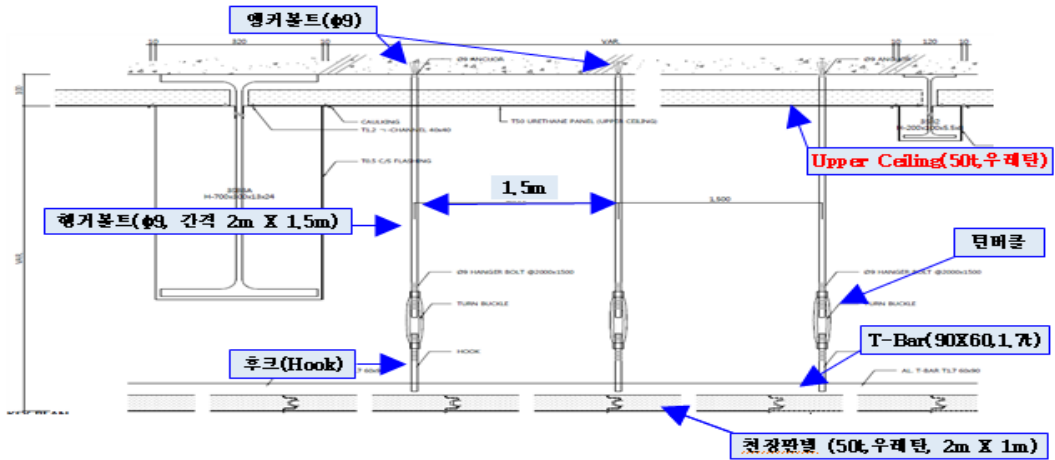
[그림 23. 1층 천장 단면]

- 클린룸 특성상 청정도 유지를 위해 콘크리트 슬래브 아래쪽에 우레탄 판넬 (T 50mm)을 추가로 설치하고,
- 세트앵커 볼트를 콘크리트 슬래브에 고정시킨 후 행거볼트와 후크(Hook)를 연결하여 천정 마감용 우레탄 판넬을 매달아 지지하는 구조로 설치함.

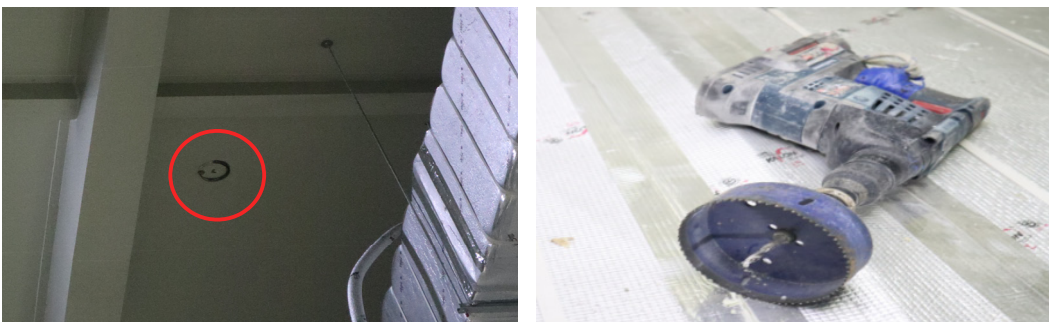
[그림 24. 타공 위치와 휴대용 타공 기구(일명 “홀타”)]

- (참여인원) 원청사 직원 4명과 협력사 노동자 1명 등 총 5명
- (작업위치) 천장으로 연결된 가설계단을 통해 작업장소로 이동하여 행거볼트 및 T-Bar로 지지하고 있는 판넬* 두 장에 5명이 위치
 - * 재질은 우레탄, 규격은 2m x 1m, 두께 50mm, 무게 10kg/개
- (작업내용) 슬래브에 고정했던 세트앵커볼트(3/8인치, 볼트길이 150mm) 풀림 원인을 확인하기 위해 휴대용 타공기구*를 사용하여 슬래브 하부에 부착된 우레탄 판넬을 타공 하는 작업 진행
 - * 무게 5.4kg, 타공 직경 130mm, 기구 전체길이 500mm

- (작업여건) 천장판넬 바닥에서 우레탄 판넬 타공면 까지 높이 2.6m, 타공 기구 길이 50cm, 무게 5.4kg
- 타공 작업자의 키를 고려할 때 천장 판넬 위에서 타공 기구를 천장 쪽으로 들면 겨우 타공 지점에 닿는 정도로 작업여건이 좋지 않아 인접한 환기 덕트 위에 올라서서 타공 기구를 잡고,
- 또 다른 1명이 천장 판넬 위에서 타공기구 하부를 받치는 방법으로 타공 작업 중 받치는 위치를 좀 더 높이려고 옆에서 작업을 바라보던 1명에게 사다리를 가져오라고 요청함.

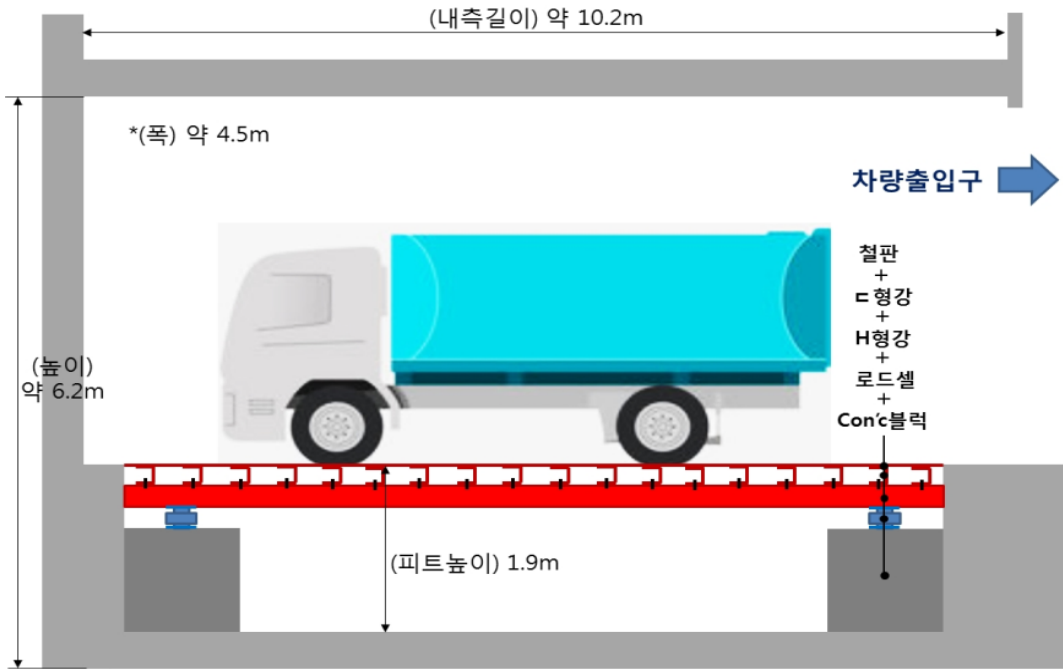
[그림 37. 계근대 설치 단면도]

- 형식 : 전기식 지지저울
- 측정 범위 : 200~50,000 Kg
- 중량물을 지지하는 바닥 철구조물 하부에 로드셀을 설치하여 측정
- 크기 : 3m(바닥 철판 좌우 폭) × 9m(바닥 철판 내측 길이) × 1.9m(지하 피트 깊이)

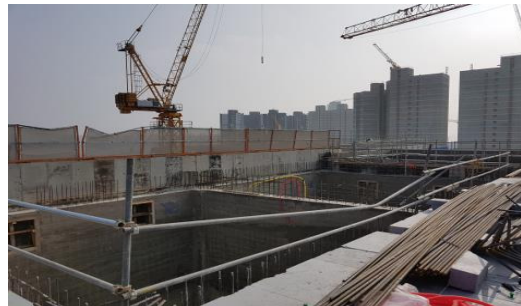
[그림 41. 주차타워 단부 안전난간]

2019년 00월 00일 00시 소재 (주)0000 지식산업센터 신축공사 현장의 주차타워 내부 비계위에서 비계공 2명이 타워크레인으로 인양되는 비계재료(강관, 클램프 등)를 받기위해 신호 및 대기하던 중 주차타워 개구부 단부에 설치된 안전난간에 인양하물이 걸려 기울어 지면서, 강관파이프 등 비계재료가 이탈되어 약 26.8m 아래에 있던 비계공 2명이 떨어 지는 비계재료에 맞거나 피하던 중 지하층 바닥으로 추락·사망한 재해임.

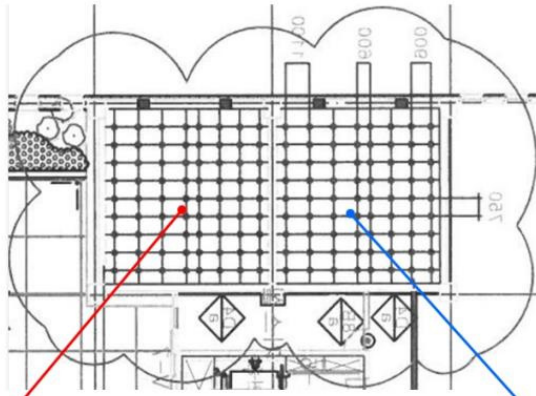
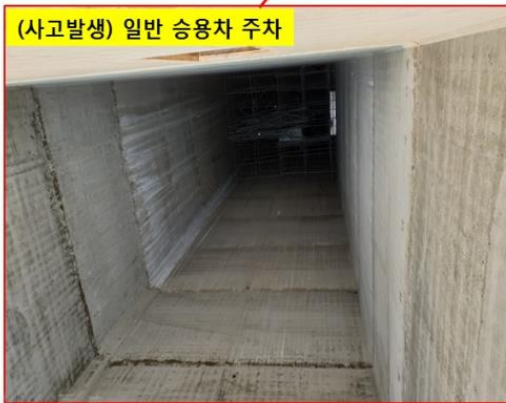
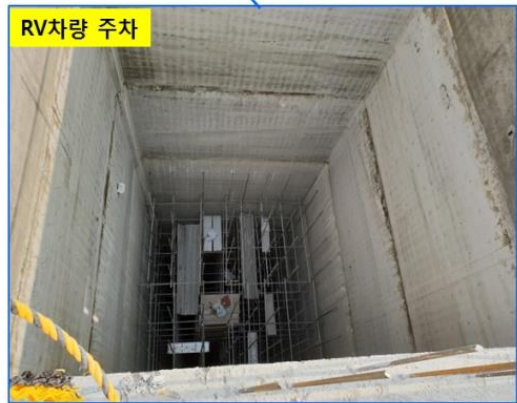
[그림 45. 주차타워 내부 비계설치 상태]

- (재료) 강관(∅=48.6mm, L=4.0 or 6.0m), 클램프, 연결핀
- (구조) 비계기둥 평면상 8×9개의 강관파이프 배열
수평재 높이 약 1.5m마다 설치
- (용도) 주차타워 상부 벽체 및 슬래브 시공, 외기와 접하는 벽체 내부 단열재 설치

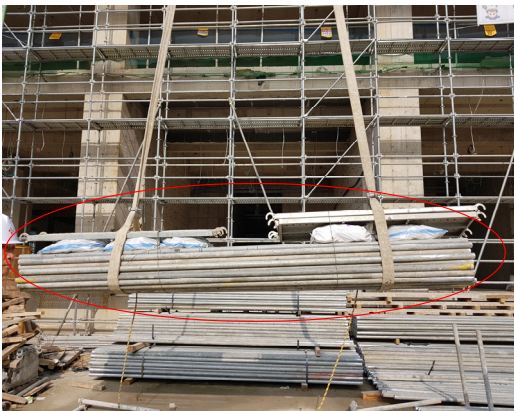
[그림 46. 비계재료 인양모습]

- (사용장비) 무인 타워크레인
 - 용량 2.9ton, 설치높이 약 71.2m, 무선 리모콘 조작
- 비계재료 인양방법
 - (운반자재) 4m 강관 약 70본 및 부속재료(클램프 및 연결핀) 2~3포대
 - (적재방법) 강관 약 70본 양단에 부속재료 1~2포대 올려놓은 후 포대상부에 작업 발판 거치
 - (인양방법)
 - (지상) 철선으로 1차 결속 후 섬유벨트를 감아 무인 타워크레인으로 인양
 - (구조물) 지상 14층 주차타워 개구부(8.2×8.2m)를 통해 비계조립구간으로 내림

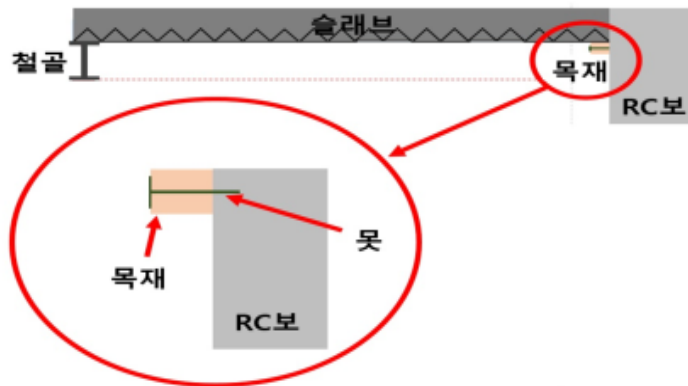
[그림 53. 데크플레이트 구조]

- (걸침구조) 데크플레이트 한단은 철골 플랜지에 고정하고 다른 한단은 목재각재 받침 위에 설치
- (지지구조) 무지보 거푸집동바리(데크플레이트 공법)

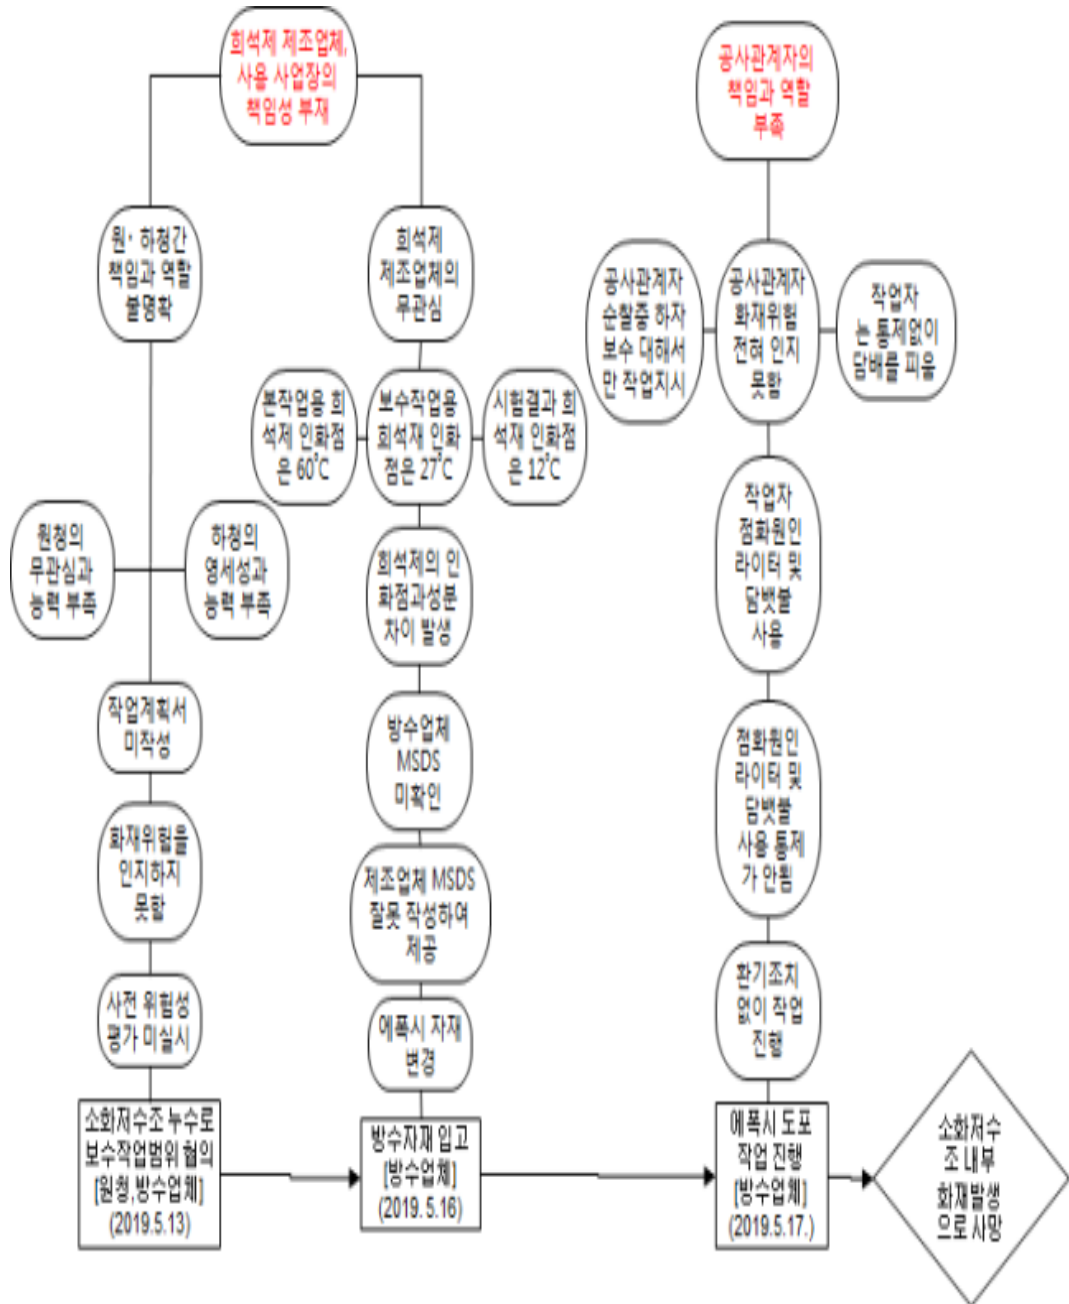
□ 사건 및 사고요인 차트

요소	사고현장 상태 (Present Condition)	안전작업 상태 (Ideal Condition)	차이 (Difference)
(What) 에폭시 방수작업의 화재 위험	<ul style="list-style-type: none"> - 환기조치 없이 에폭시 방수작업 진행 - 화재위험 장소에서 점화원인 나화(라이터 및 담뱃불)통제 없이 작업 진행 	<ul style="list-style-type: none"> - 환기조치 상태에서 에폭시 방수작업 진행 - 화재위험 장소에서 점화원인 나화(라이터 및 담뱃불)통제 조치 	<ul style="list-style-type: none"> - 환기 미조치 - 나화(라이터 및 담뱃불) 통제 미실시
(When) 유해·위험 요인	<ul style="list-style-type: none"> - 에폭시 방수작업시 화재위험에 대한 위험성평가 미실시 	<ul style="list-style-type: none"> - 에폭시 방수작업시 환기, 나화통제 등 위험성평가 실시 및 적절한 대책 수립 	<ul style="list-style-type: none"> - 유해·위험요인에 대한 위험성 평가를 통해 효과적인 대책을 수립하여야 하나 미실시
(Where) 소화저수조 내부	<ul style="list-style-type: none"> - 환기가 되지 않은 상태에서 작업 진행 - 재해자는 나화통제 없이 소화저수조 내부에서 담배를 피움 	<ul style="list-style-type: none"> - 환기가 되는 상태에서 작업 진행 - 나화통제 상태에서 작업 진행 	<ul style="list-style-type: none"> - 환기조치가 안되고 나화통제 조치가 안된 상태에서 작업 진행
(Who) 원청업체 및 방수업체	<ul style="list-style-type: none"> - 에폭시 방수작업에 대한 원·하청간 책임과 역할 부족 · (원청) 에폭시 방수작업시 화재위험에 대한 조치를 하지 않았음 · (방수) 원청 또는 관리감독자의 통제없이 에폭시 방수작업 진행 	<ul style="list-style-type: none"> - 에폭시 방수작업에 대한 화재발생 위험방지를 위해 원·하청간 책임과 역할 명확화 	<ul style="list-style-type: none"> - 에폭시 방수작업에 대한 책임과 역할이 명확하지 않음

(How) 유해·위험 요인 관리	<ul style="list-style-type: none"> - 소화저수조 방수작업시 당초에는 인화점이 낮은(60℃) 희석제를 사용 하였고 사고당시 하자 보수작업은 인화점이 상대적으로 높은(27℃)희석제 사용 - 동 희석제를 샘플링하여 시험한 결과 인화점이 12℃였고 구성성분도 차이가 나 소화저수조 내부 연소분위기 형성함 	<ul style="list-style-type: none"> - 희석제 제조·납품업체는 물질 안전보건자료 정확하게 작성하여 사용사업장에 제공하고 - 사용업체는 물질안전보건자료를 참조하여 환기 등 화재예방조치 	<ul style="list-style-type: none"> - 희석제 제조·납품업체는 물질안전보건자료를 잘못 작성하여 제공 - 사용업체는 물질안전보건자료 확인없이 환기 등 미조치
